**Vypracování dopravní studie
okolí ZŠ Praha 9 – Kyje dle
požadavků objednatele, na
základě projektu „Na zelenou
tam i zpět, chceme bezpečnější
svět“ – financovaného Nadací
Partnerství**

Listopad 2008

**Objednatel: Základní škola,
Šimanovská 16, Praha 9 – Kyje**

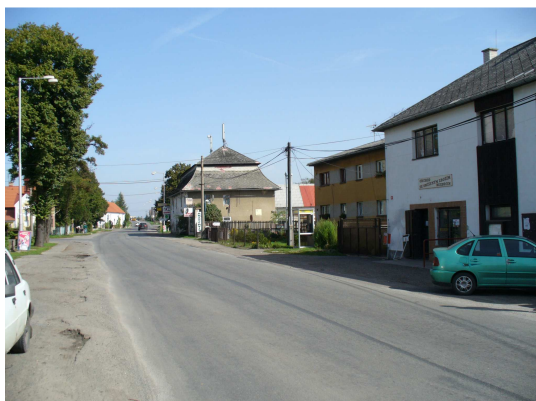
Obr. 1 – monofunkční plocha „bez života“ v Bezděčně u Mladé Boleslavi

- vysoká nehodovost (na tyto komunikace obvykle připadá většina nehod v obcích),
- vysoká hladina hluku z dopravy,
- neúměrně velký podíl zpevněných ploch na úkor zeleně a života vůbec,
- v celkovém obrazu komunikace dominují především jedoucí a parkující automobily (viz obr. 1).

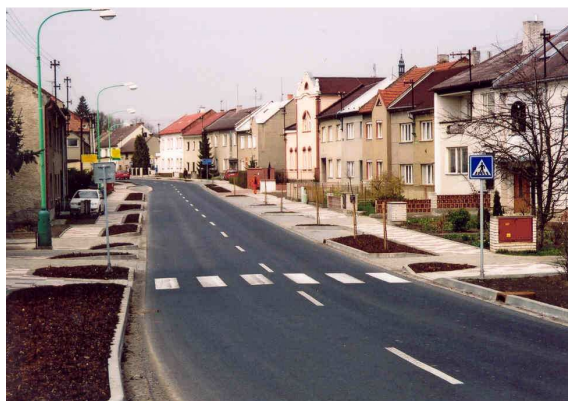
Obr. 2 – příklad nového pojetí při projektování průtahu II/448 obcí Těšetice (u Olomouce)

Po minulých dobách jsme tedy zdědili nejen fyzicky, ale především morálně zastaralé průtahy (ostatní místní komunikace nevyjímaje). Řešením tohoto problému je důsledné uplatňování moderních prvků pro zklidňování dopravy. K nejdůležitějším principům resp. **zásadám návrhu úprav průtahů** (vedení tzv. sběrných komunikací jako např. na obr. 2) v novém pojetí patří zejména:

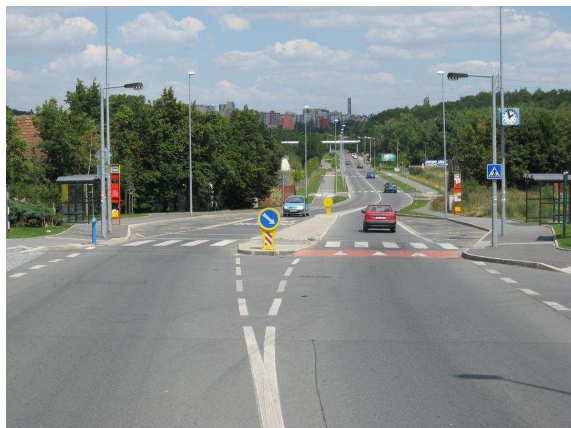
svislé značky A 12 – Děti. Nájezdové rampy jsou označeny kontrastní červenou barvou a značkou V 17 - Trojúhelníky. Použité svislé značení je v obou směrech: A 11 – Pozor, přechod pro chodce, A 7b – Pozor, zpomalovací práh ve spojení s B 20a – Nejvyšší dovolená rychlost (30 Km/h). Správně jsou provedeny prvky pro nevidomé, tj. signální a varovné hmatné pásy. Přechod je vybaven i přisvětleným veřejným osvětlením.

Obr. 5 – celkový pohled (pohled směrem na Černý most)

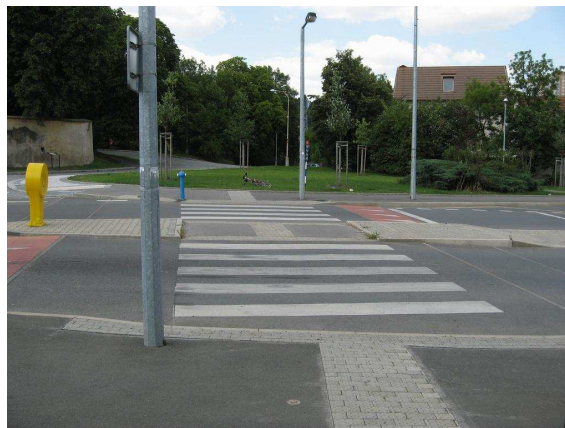
Obr. 6 – detail zvýšené části prahu a hmatných prvků

Velmi pozitivním a pro zajištění bezpečnosti dětí vítaným faktem proběhlé rekonstrukce je použití fyzických zpomalovacích prvků i na komunikaci takto dopravně zatížené a se stálými linkami autobusů MHD, jakou je ulice Broumarská.

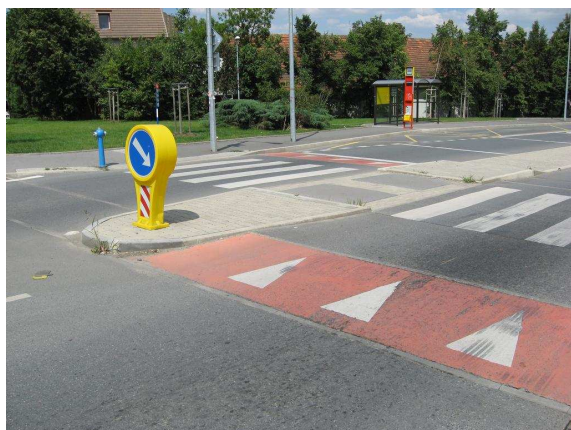
Obr. 7 – zvýraznění najížděcí rampy (pohled směrem na Černý most)

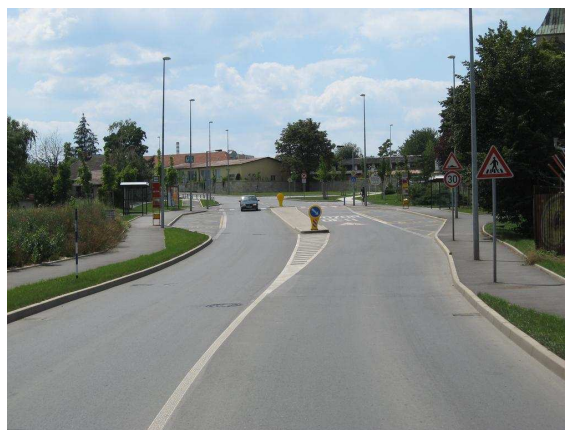
Obr. 8 – celkový pohled (pohled směrem od Černého mostu)

Z pohledu bezpečnosti silničního provozu je problémem zejména chybějící jakékoli zpomalovací prvky v ulici Šimanovská (a to převážně v úseku od křižovatky Broumarská x Šimanovská a Šimanovská x Stupská). Děti tak přecházejí hlavní ulici Broumarskou po přechodu vybaveném v podstatě všemi dostupnými adekvátními zpomalovacími prostředky, ale poté se dostanou na zpomalovací prvky nevybavený přechod ulice Šimanovská, respektive na o něco vzdálenější, ale dětmi ve velké většině preferovanější, místo pro přecházení, viz kapitola 3.5.

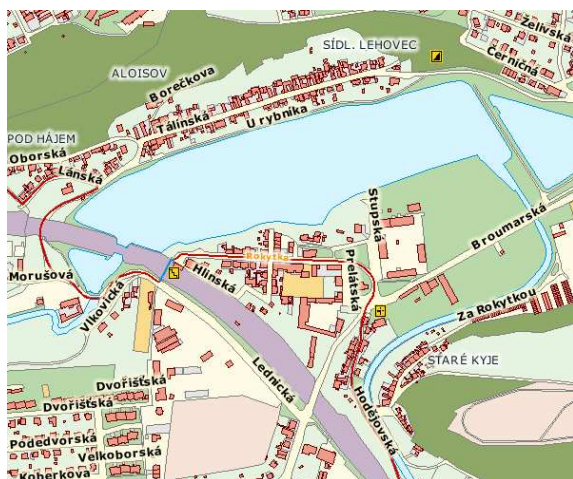
V současnosti vede oblastí jedna cyklistická trasa (vede po komunikacích spolu s ostatní dopravou, nemá vlastní segregovanou komunikaci) – A 25 (dříve číslo 1) ve směru Národní divadlo – Můstek – Bulhar – Ohrada – Hrdlořezy – Kyje – Dolní Počernice – Běchovice – Klánovice (– Úvaly). V kyjích vede ve směru z centra Prahy ulicemi Oborská – Lánská – Lednická, poté cyklisté musí projít podchodem pod tratí; značení E 12 – Text „VEĎ KOLO PODCHODEM“ (viz kapiola 4.3) a dále pokračují ulicemi Šimanovská na frekventovanou křižovatku Šimanovská x Broumarská a poté směřuje na Hostavice místní obslužnou komunikací v ulici Hodějovská a dále směrem na Klánovice.

Obr. 9 - současné vedení cyklistické trasy

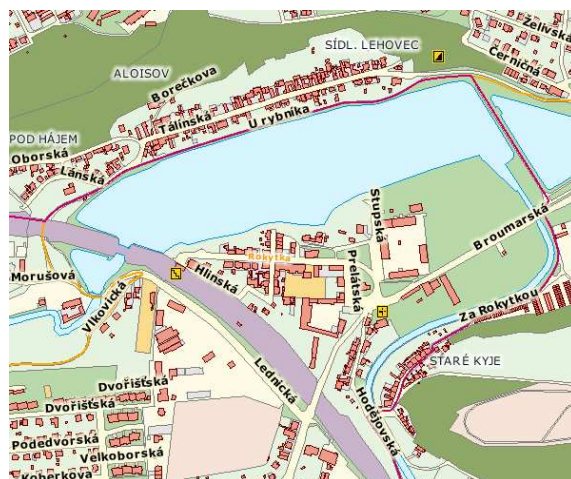
Obr. 10 - plánované úpravy trasování cyklistických tras

V plánu (datum realizace se nepodařilo zjistit) je změna vedení této trasy: od centra se krátce napojí na ulici Lánskou za železničním podjezdem a poté pokračuje kolem Kyjského rybníka ulicemi U Rybníka, překříží ulici Broumarskou a pokračuje ulicemi Za Rokytou, ze které se poté napojí na svou původní trasu v Hodějovické. Nová trasa – A 246 – spalovna Malešice – Kyje – Kyjský rybník vede ulicemi Vlkovická a Morušová směrem k železničnímu podjezdu, kde se napojí na A 25.

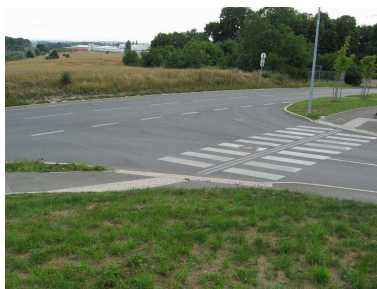
Obr. 12 – velká plocha křižovatky

Problémem této křižovatky je, jako u všech jí podobných frekventovaných křižovatek v zástavbě – omezeném prostoru neumožňující její kanalizaci (směrové rozdělení provozu) její velká plocha a tím vynucená velká délka přechodu pro chodce (11 m) a pro řidiče i přes vrcholové zaoblení relativně dobrý rozhled umožňující jízdu velkou rychlostí, převážně při levém odbočování z Broumarské do Rožmberské ulice.

Prostorové omezení křižovatky dané okolní zástavbou neumožňuje její úplné usměrnění pomocí dělicích a směrových ostrůvků), proto byla zvolena úprava pomocí pojížděných ploch a tím pocitové zmenšení plochy křižovatky. Navíc bylo navrženo zmenšení poloměru vnitřní hrany oblouku při pravém odbočení z ulice Rožmberské do Broumarské posunutím hrany o 2,35 m a tím i zkrácení přechodu pro chodce. Pojížděné srpovité krajnice obou poloměrů a střední kapkovitý ostrůvek byly navrhovány s ohledem na vlečné křivky směrodatného vozidla (prověřeno pomocí programu AutoTurn 5). Jako směrodatné vozidlo byl vzhledem k omezenému vjezdu vybrán malý dodávkový / obytný automobil o délce 6,89 m. Ke zmenšení poloměru mezi Rožmberskou a Broumarskou při pravém odbočení z Rožmberské bylo použito vlečných křivek standardního 12 m autobusu. Povrch těchto pojížděných ploch je vyhotoven v žulové dlažbě, čímž není znemožněn průjezd velkých vozidel (autobus MHD, dopravní obsluha, vozidla HZS), které díky robustnějšímu podvozku a větším rozměrům kol tyto plochy překonají bez výraznějšího vlivu na komfort jízdy. Naopak komfort při pojíždění těchto ploch běžnými osobními vozidly značně poklesne (nehrozí riziko zničení vozu) a řidiči jsou tak vedeni k průjezdu mimo tyto pojížděné plochy, což vyžaduje snížení vjezdové rychlosti při odbočování. Situace a vlečné křivky směrodatného vozidla jsou v příloze č. 3.

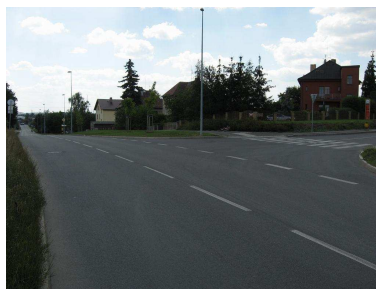
Obr. 13 – pohled na ÚK z Broumarské směrem od Černého mostu

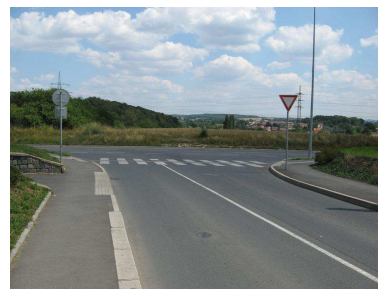
Obr. 14 – pohled na ÚK z ulice Rožmberská

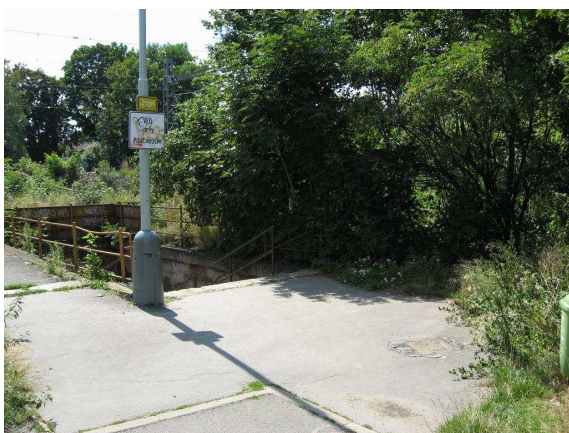
Současný stav podchodu, způsobený neomluvitelným zanedbáním údržby, je velmi katastrofální: od vandalství (graffiti po zdech) po nefunkční odvodnění mající za následek i několikacentimetrovou vrstvu vody při deštích či sněhu. Nefunkční osvětlení bylo nedávno opraveno podchod vyčištěn, ale atraktivitu podchodu tato jednorázová akce zvýšit nemůže.

Obr. 16 - vchod do podchodu ze Šimanovské ulice

Podchod projde celkovou rekonstrukcí, při které bude zachováno jeho stavební uspořádání, bude kompletně sanován a vybaven osvětlením. Vstupní schodiště budou zastřešena a vybavena na žádost MČ Praha 14 schodišťovými plošinami na opačné straně schodiště než jsou kolejničky pro kočárky. Vybudování ramp nebylo kvůli požadovanému a vyprojektovanému bezbariérovému přístupu na obě nástupiště z ulice Broumovská a pro prostorovou stísněnost (přilehlé pozemky nejsou v majetku SŽDC) uvažováno, patrně z těchto důvodů byla zamítnuta námitka MČ Prahy 14 na zřízení ramp z výstupu podchodu po obou stranách trati.

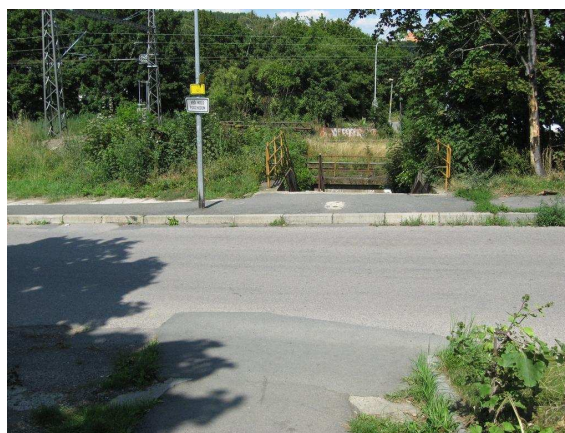
Obr. 17 - vchod do podchodu u ulice Lednická

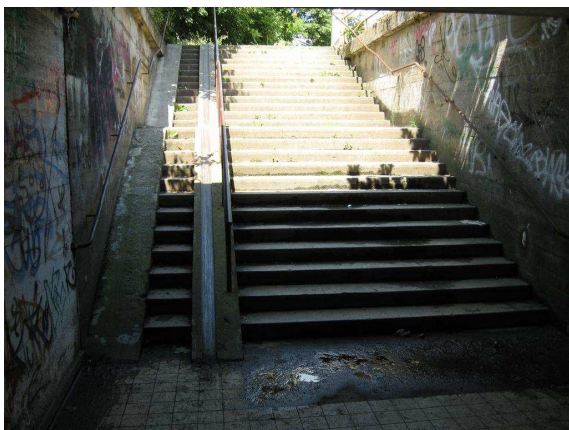
Obr. 18 - stav schodiště

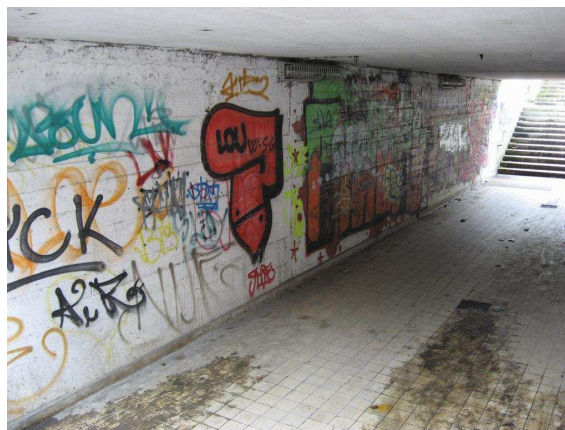
Obr. 19 - stav stěn a podlahy

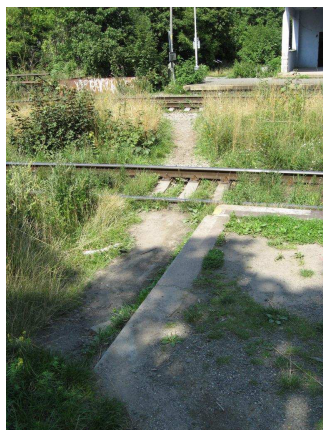
Obr. 20 - vyšlapaná cestička v kolejišti

Proto dochází k zakázanému pohybu chodců v kolejišti, což dokládají vyšlapané cestičky. Není třeba příliš poukazovat na to, že jde o nezodpovědné až nebezpečné jednání jedinců, zvláště dospělých, kteří jdou tak dětem velmi špatným příkladem. Na druhou stranu se tomuto chování nelze, bereme-li v potaz stav podchodu, příliš divit.

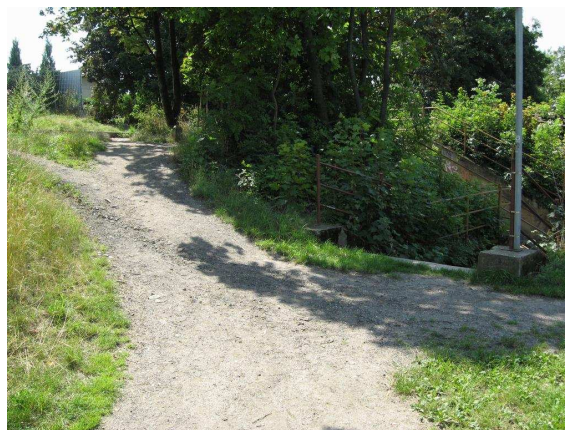
Obr. 21 - místo, kde je navrhována rampa

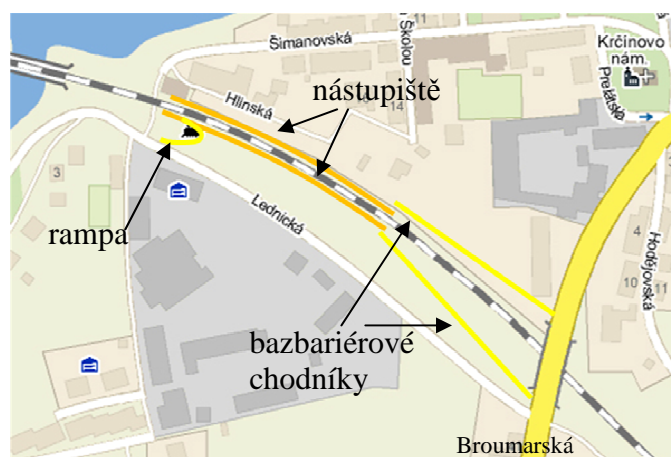
V zastávce Kyje bude třetí kolej vložena mezi koleje stávající. Traťová rychlost je v úseku zastávky navržena na 110 – 120 km/h, pro vozy s naklápěcí skříň (Pendolino) je 150 km/h. Budou modernizována nástupiště, jejichž hrana bude 550 mm nad TK (temenem kolejnice) a délka 200 m. Úroňový přístup bude na II. nástupiště z ulice Šimanovská, na I. nástupiště bude zřízen bezbariérový chodník z ulice Lednická. Na obě nástupiště bude přístup též novými chodníky od nadjezdu ulice Broumovská a ze stávajícího podchodu pomocí samoobslužných schodišťových plošin.

Obr. 22 - schéma bezbariérového přístupu na nástupiště z Broumarské a Lednické ulice

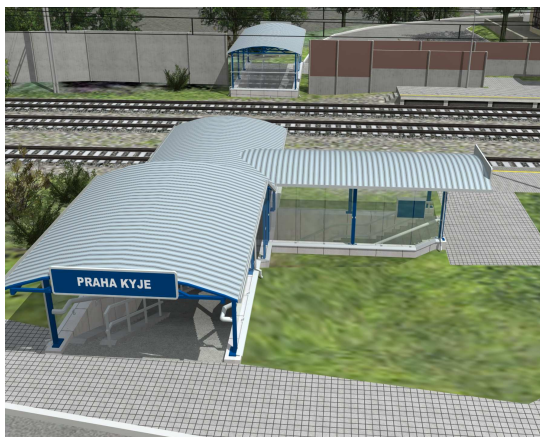
Obr. 23 - vizualizace stavu podchodu po rekonstrukci

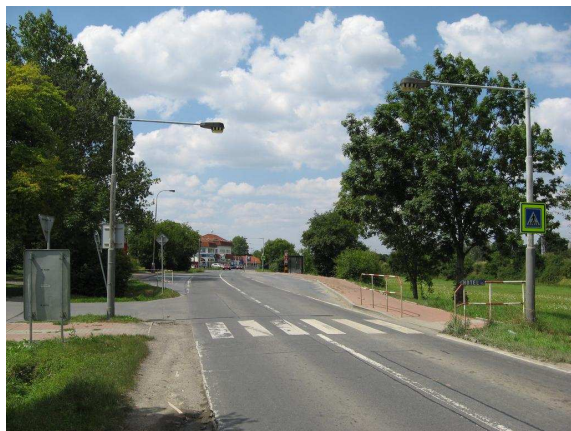
a jsou opatřeny zábradlím zabraňujícím přecházení mimo vyznačený přechod pro chodce. Oba přechody jsou v obou směrech označeny svislými dopravními značkami A 11 – Pozor, přechod pro chodce, IP 6 – Přechod pro chodce s reflexním žlutým podkladem a přisvětleným veřejným osvětlením.

Obr. 25 – celkový pohled ze směru od Dolních Počernic

Jako nejefektivnější možnost zvýšení bezpečnosti na přechodech pro chodce je považováno zřízení ochranných ostrůvků. Jedné se o stavební úpravu, které má velmi pozitivní efekt jak z pohledu chodců, tak i z pohledu dopravního zklidnění. Proto byly tyto ostrůvky navrženy na oba přechody přes velmi frekventovanou komunikaci Českobrodská. Šířka jízdních pruhů byla navržena na 3,25 m, což je pohodlný prostor i pro průjezd těžkých nákladních vozidel. V rámci úpravy bude nutné odsunout chodníky po pravé straně ve směru od Dolních Počernic o cca 1,50 m. Dále bylo nutné řešit přecházení v této části komplexněji, proto dále byly navrženy přechody přes ulice Staňkovská a Bezdrevská s nutnou malou úpravou cesty v parku vedoucí v současnosti přímo na křižovatku Staňkovská x Bezdrevská. Vzhledem k těsné blízkosti frekventované ulici Českobrodské byly navrženy přechody pro chodce (V 7) a ne místa pro přecházení.

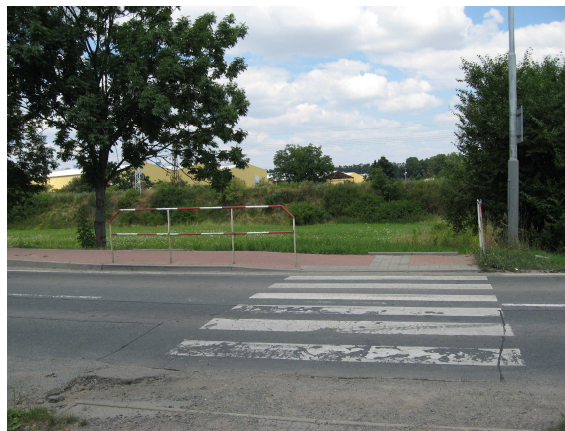
Obr. 26 – první přechod ve směru od Dolních Počernic

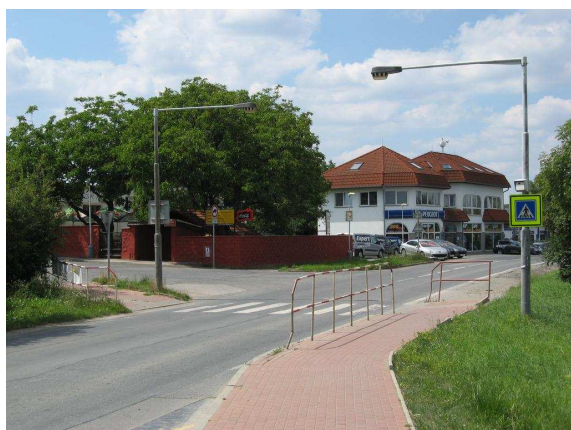
Obr. 27 – druhý přechod ve směru od Dolních Počernic

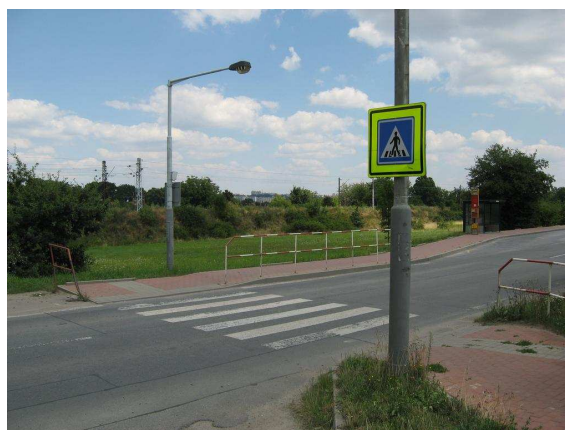
Obr. 28 – detail druhého přechodu ve směru od Dolních Počernic

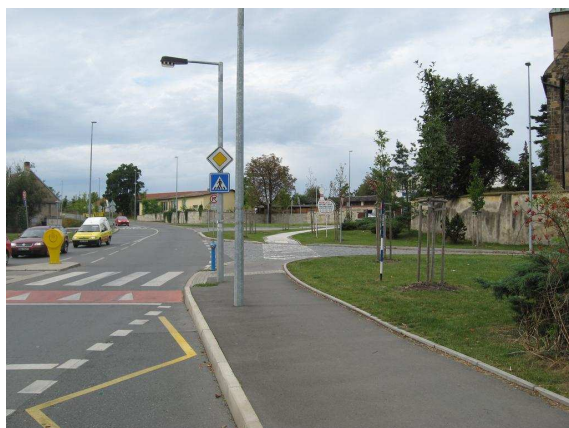
Obr. 30 – pohled na křižovatku Broumarská x Šimanovská od zastávky MHD

Tento problém byl již zmíněn v souvislosti s přechodem Broumarské ulice u zastávky „Kyje“ (kapitola 3.1). Jedná se o přecházení Šimanovské ulice na Krčínově náměstí u křižovatky Šimanovská x Stupská, na cestě dětí od zastávky autobusu z nového chodníku na nezpevněnou cestu vedoucí za kostelem. Tento úsek ulice, od křižovatky s Broumarskou po křižovatku s ulicí Prelátskou, byl zrekonstruován spolu s ulicí Broumarská, nově vydlážděn žulovými kostkami a byly zde zrekonstruovány chodníky.

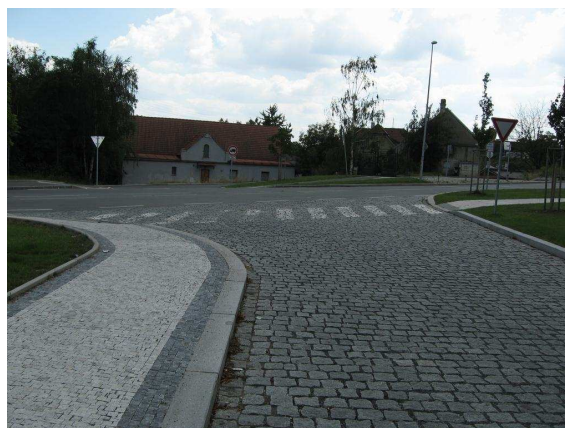
Obr. 31 – přechod Šimanovské ulice u křižovatky Broumarská x Šimanovská

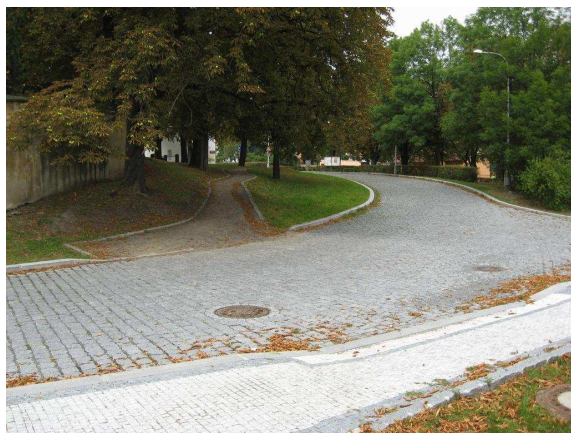
U křižovatky Šimanovská x Broumarská je vyznačen značkou V 7 přechod pro chodce není však žáky využíván tolik jako pěší komunikace za kostelem. Přecházení na cestu za kostelem (tedy varianta, kterou děti volí v drtivé většině) není vyznačeno žádnou vodorovnou (V 7) ani svíslou značkou, je pojato jako místo pro přecházení (délka cca 8,3 m), na straně nového chodníku (blíže k zastávce) je správně proveden varovný hmatný pás. Tato možnost přecházení dětí, které přijedou autobusem MHD a vystoupí v zastávce Kyje je velmi oblíbená a používána.

Obr. 32 – místo pro přecházení ulice Šimanovská

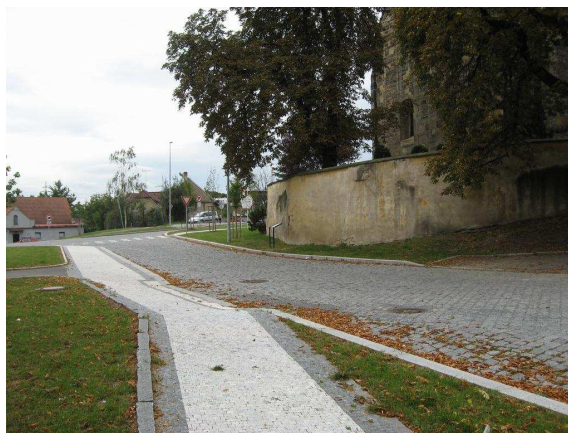
Obr. 33 – místo pro přecházení ulice Šimanovská

Nevyhovující stav této situace je ještě umocněn kontrastem s řešením ulice Prelátská, kde se nachází obytná zóna s upravenými vjezdy – stupňovité vjezdové prahy a pojížděná srpovitá krajnice.

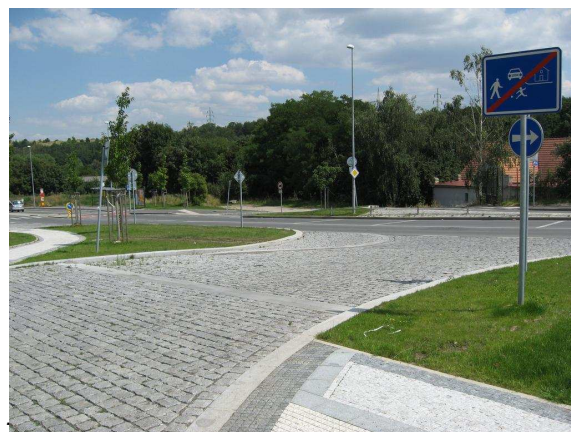
Obr. 34 – zklidnění Prelátské ulice

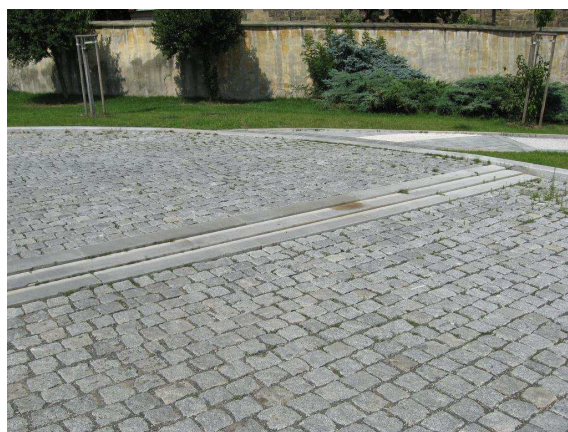
Obr. 35 – detail stupňovitého prahu v Prelátské

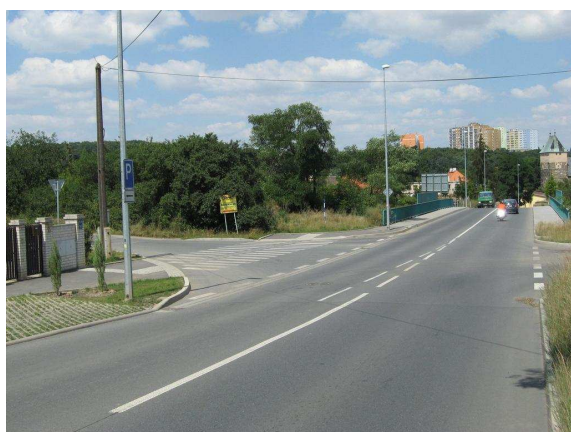
Vyznačený přechod (V 7) o šířce 4 m ulice Lednické je opět, jako v případě 4.2, těsně za křižovatkou Broumarská x Lednická. Ulicí Lednickou nevedou žádné linky MHD, ale jsou v ní areály, do kterých zajíždějí těžká nákladní auta, proto jsou poloměry vnitřních hran navrženy podle jejich vlečných křivek (poloměry cca 12 m u vnitřní hrany blíže k železničnímu nadjezdu a 18 m pro hranu druhou). Proto má křižovatka velkou plochu, což v chodcích nevyvolává pocit bezpečí a řidiče osobních aut či dodávek naopak nenutí upravit rychlost na přijatelnou hodnotu. Přechod není označen žádnými svislými značkami, což ostatně dle legislativy není v tomto případě chyba.

Obr. 37 – pohled na ÚK z Broumarské ulice

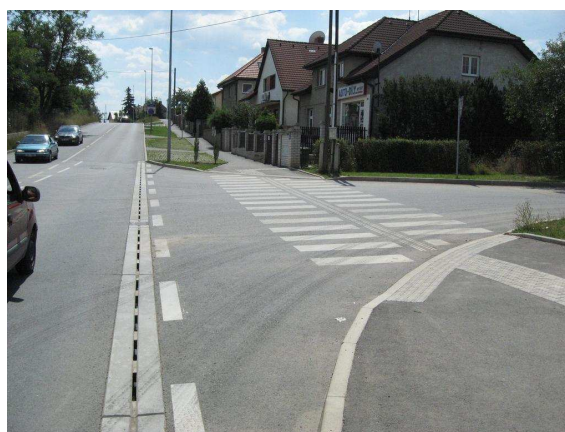
Obr. 38 – přechod v pohledu od nadjezdu železniční trati

Problém je zde podobný jako v případě 4.2, ovšem s tím rozdílem, že je zde nutné zabezpečit průjezd těžkých nákladních vozidel, tedy velká plocha křižovatky a přílišná délka vyznačeného přechodu pro chodce (15,3 m).

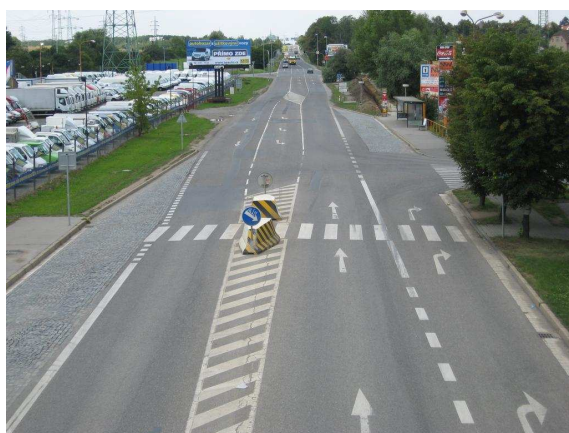
Jedné se opět o přechod pro chodce přes frekventovanou komunikaci Českobrodská, blíže k centru Prahy, než již zmíněný přechod v kapitole 4.4, u zastávky autobusů MHD „Sídliště Jahodnice“. Komunikace je zde (V 7) rozšířena o odbočovací pruhy k areálům Coca-Coly, Laktosu a čerpací stanici PHM, je vybaven ochranným dělicím ostrůvkem zhotoveným z betonových bloků a dopravních stínů a opatřen svislými značkami A 11 – Pozor, přechod pro chodce a IP 6 – Přečhod pro chodce. Přečhod pro chodce, která je navíc zvýrazněna reflexním žlutým podkladem. Šířka hlavního dopravního prostoru je 16,25 m.

Obr. 40 – celkový pohled na přechod

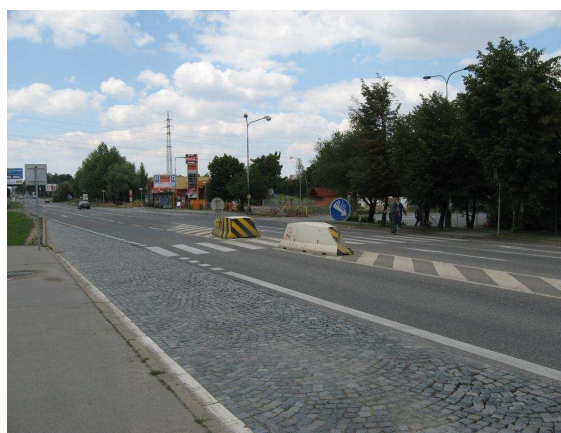
Obr. 41 – pohled na přechod ze zastávky MHD směrem od centra Prahy – IP 6 ve větvích stromů

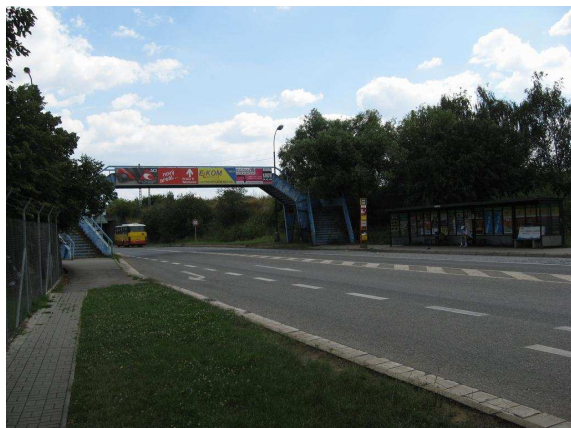
V blízkosti přechodu se nachází nadchod pro pěší (přibližně 50 metrů ve směru od centra), přístupný schodištěm, teda pro osoby bez pohybového hendikepu. Velký nedostatek tohoto nadchodu je jeho stav, schody porostlé travou a nad nimi převislé větve stromů, rozbité střeby a vandalství odpudivý vzhled jen dokreslují. Na první pohled je patrné, že na tomto nadchodu není vykonávána žádná údržba.

Obr. 42 – nadchod u zastávky „sídliště Jahodnice“

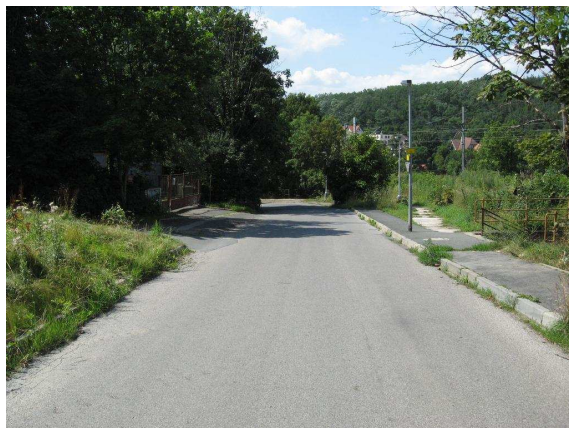
Místo se nachází za podchodem železniční trati (viz kapitola 4.3) a cesta dětí by dále pokračovala klidnou stezkou se zpevněným povrchem k ulici Dvořištská. I přes naprostou blízkost podchodu u komunikace a školy samotné zde není žádný přechod vyznačen. Rozhledové poměry řidičů jedoucích po ulici Lednická (šířka 6 m) ve směru k ulici Broumarské jsou omezeny, protože se místo nachází ve stoupání za pravotočivou zatáčkou, jejíž okolí je porostlé vysokou zelení. Směr opačný je přímý, ale leží v klesání, což může vést řidiče k vyšší rychlosti.

Obr. 45 – pohled na místo ve směru od ulice Broumarská

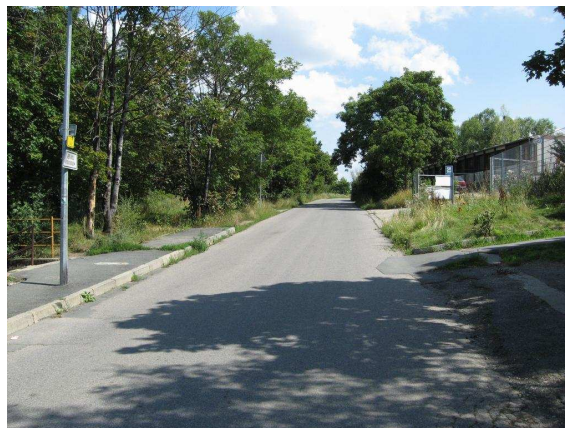
Obr. 46 – pohled na místo ve směru k ulici Broumarská

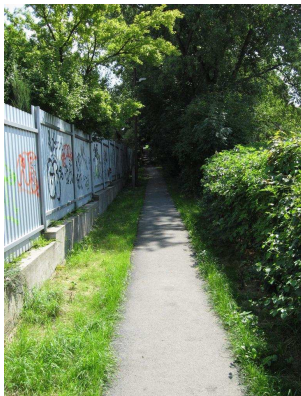
Obr. 47 – pohled na návaznou úzkou stezku

Dalším problémem této možné cesty dětí do a ze školy je samotná stezka, povrch je sice zpevněný, ale úzký, a stezka je navíc obklopená z jedné strany vysokým neprůhledným plotem a z druhé vysokou zelení s nedostatečným osvětlením. V minulosti zde již bohužel došlo k napadení dětí sociálně nepřizpůsobivými občany.

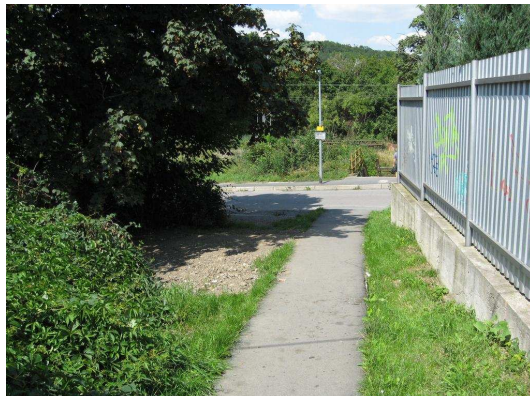
Obr. 48 – návazná úzká stezka, směr k trati

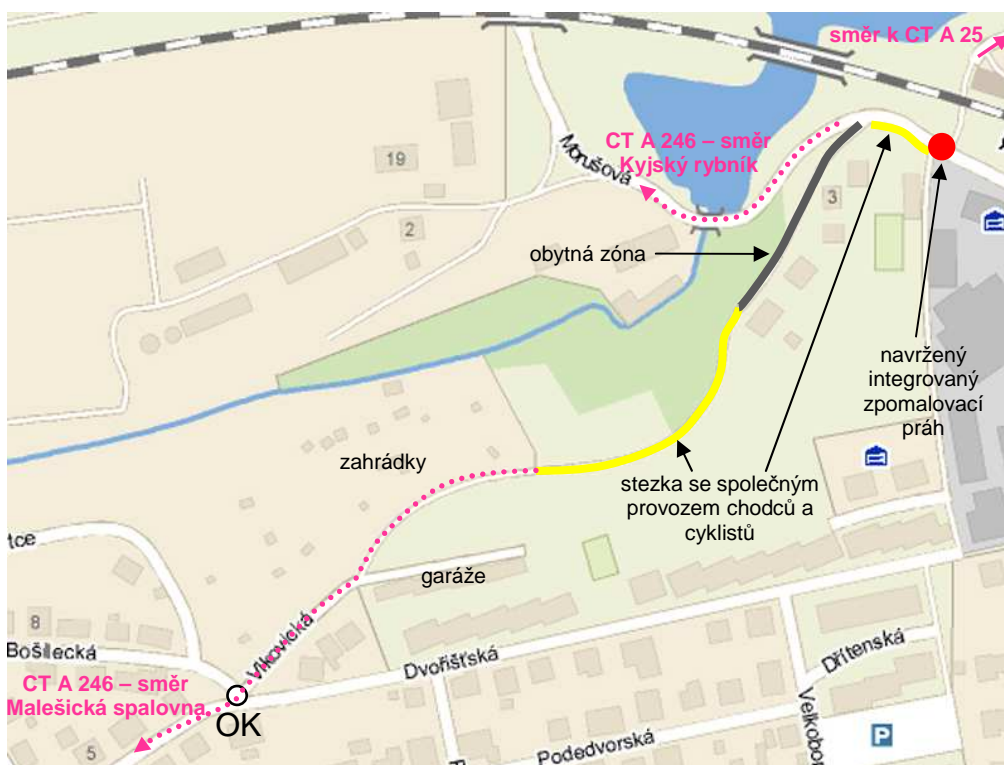
Vzhledem ke způsobu jízdy řidičů a omezeném rozhledu v tomto místě se přecházení musí řešit obzvláště pečlivým způsobem, proto byl zde navržen integrovaný zpomalovací práh s lichoběžníkovým tvarem najížděcích ramp. Šířka značeného přechodu pro chodce je 3,00 m. Součástí návrhu je vodorovné značení: V 1a – Podélná čára souvislá, V 18 – Optická psychologická brzda, V 17 – Trojúhelníky a V 15 – Nápis na vozovce (DĚTI POZOR), doplněný symbolem po vzoru svislé dopravní značky A 12 – Děti, realizace dále předpokládá zřízení vodorovného značení (viz situace v příloze č. 4) a zábradlí zamezující vběhnutí dítěte na vozovku.

Obr. 50 – schéma trasy pro žáky – cyklisty a návaznost na stávající CT

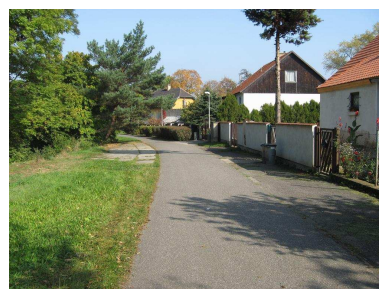
Obr. 53 – pohled na část ulice Vlkovická, kde je navržena obytná zóna

Déle je nutné udržovat okolní zeleň a tím zajistit atraktivitu této trasy a nově vybudovat pevné zařízení pro zamezení vjezdu automobilům (v současnosti nepřijatelné betonové bloky) a na zvažení je i zřízení veřejného osvětlení. Navazující část ulice Vlkovické svým současným charakterem naplňuje podstatu obytné zóny a není tedy potřeba žádná její stavební úprava. Před touto křižovatkou je souběžně s Lednickou navržena stezka se společným provozem chodců a cyklistů (svislé značení C 9a – Stezka pro chodce a cyklisty a C 9b – Konec stezky pro chodce a cyklisty) směrem k navrženému integrovanému zpomalovacímu prahu s přechodem pro chodce.

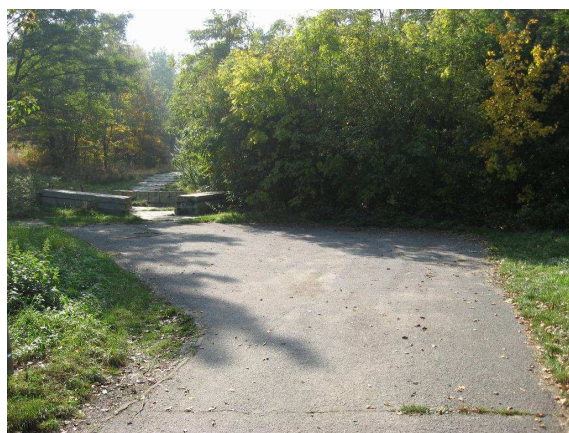
Obr. 54 – nevhovující betonové bloky zamezující vjezdu automobilů na konci úseku Vlkovické ulice, kde je navržena obytná zóna

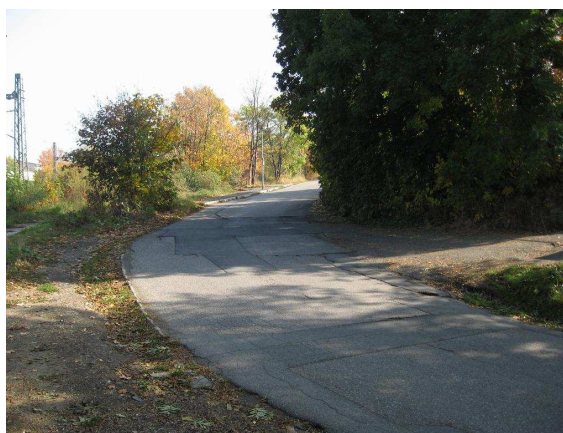
Obr. 55 – pohled na ÚK Vlkovická Lednická, místo vysoké zeleně po pravé straně je navržena stezka pro chodce a cyklisty

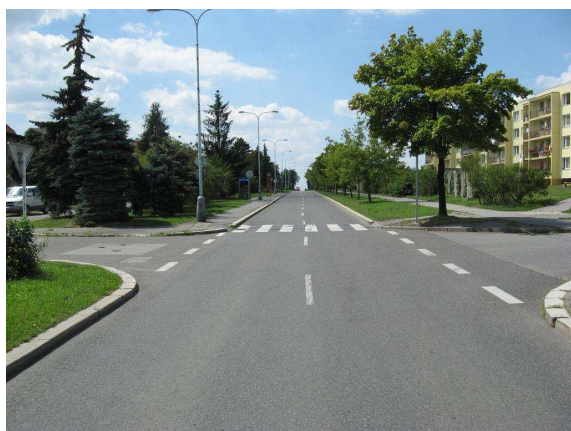
Místní komunikace v Rožmberské ulici je v tomto místě rovná, přehledná, vedená ve směru od centra v klesání. Jízdní pruhy mají šířku 3,5 m. Tyto podmínky spolu s již zmíněným omezeným vjezdem do ulice (B 12 s výjimkou dopravní obsluhy a MHD) příliš nepřinutí řidiče k dodržování povolené rychlosti a zvýšení pozornosti. Toto problémové místo se nachází přibližně uprostřed ulice u zastávky autobusů MHD „Pávovské náměstí“, kde jsou vodorovnou značkou V 7 – Přechod pro chodce vyznačeny v relativně malé vzdálenosti tři přechody, z nichž nejproblémovější bude ten prostřední, ležící u křižovatky Rožmberská x Velkoborská a těsně u zastávky, z které odjíždějí spoje směrem k ZŠ.

Obr. 57 – celkový pohled ve směru k Českobrodské

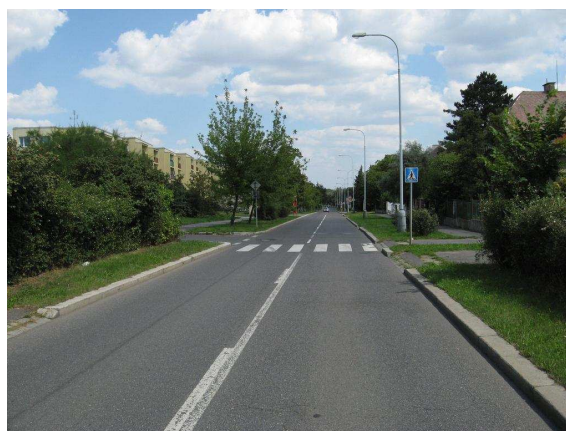
Obr. 58 – celkový pohled ve směru od Českobrodské

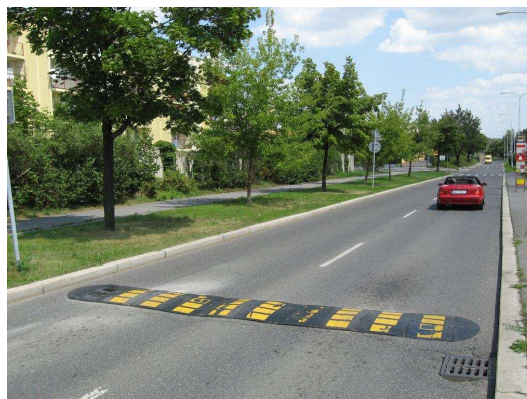
Obr. 60 – detail úzkého příčného prahu

Potenciální nebezpečí tohoto místa je v jeho dobré přehlednosti, neapeluje na řidiče ke snížení rychlosti jízdy a poté i velké intenzita vozidel, která může zvláště u mladších a starších pěších účastníků provozu vyvolat pocit nejistoty až nebezpečí při přecházení.

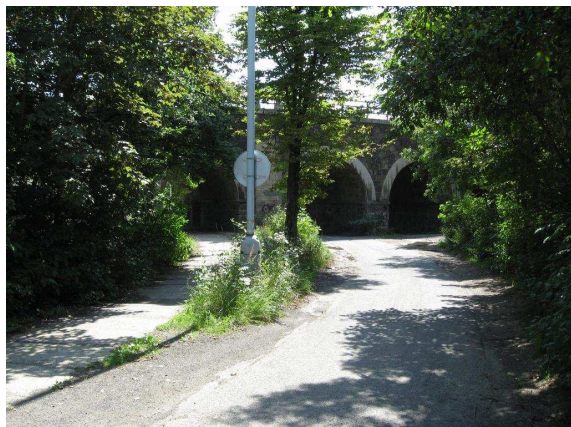
Křížení železniční trati s komunikací v ulici Lánská je provedeno mimoúrovňově pomocí železničního mostu. Komunikace pro motorová vozidla i komunikace pro pěší jsou vedeny každá samostatným mostním polem. Obousměrná komunikace pro vozidla je v tomto místě zúžena až na šířku 3 m a v užším profilu vede i ve směru ke Kyjskému rybníku (upraveno svislým vodorovným značením P7 – Přednost protijedoucích vozidel a B 20a – Nejvyšší dovolená rychlost – 40 km/h – ve směru od Kyjského rybníka a P 8 – Přednost před protijedoucími vozidly a B 20a – Nejvyšší dovolená rychlost – 40 km/h – ve směru opačném), kde se k ní přibližuje plocha pro chodce (šíře 3 m), které není nijak prostorově ani výškově odlišena. Liší se jen povrchem: je tvořena prefabrikovanými betonovými deskami, povrch vozovky je asfaltový. A posléze spolu obě plochy splývají.

Obr. 62 – pohled na ještě oddělené komunikace pro chodce a vozidla

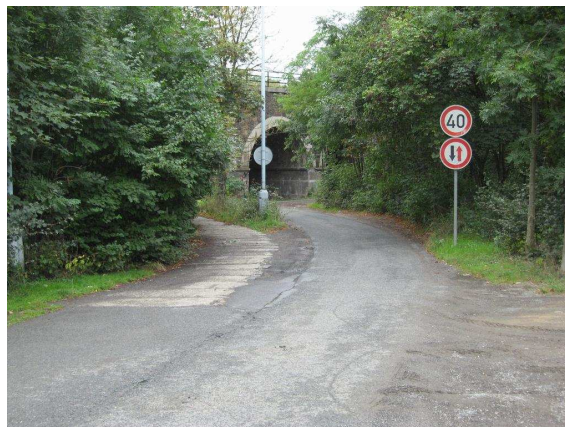
Obr. 63 – detail splynutí komunikace pro chodce a vozidla

Splynutí chodníkové plochy a místní komunikace pojížděné oběma směry motorovými vozidly je zde naprosto plynulé bez nějakého náznaku varování. Při menší pozornosti, která se u dětí dá bez pochyby uvažovat, se může lehce stát, že se chodec ocitne uprostřed komunikace pro motorová vozidla, což může být velmi tragické. Místo navíc není úplně přehledné, díky okolní zeleni (omezený rozhled, stín) a na řidičovu pozornost jsou zde kladeny větší nároky kvůli zužující se komunikaci.

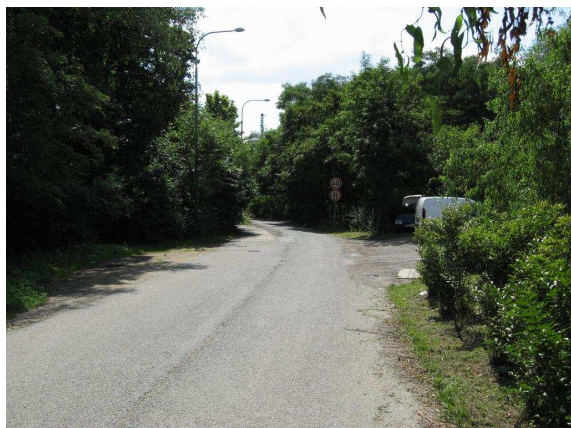
Obr. 64 – pohled směrem k podjezdu ve směru od Kyjského rybníka

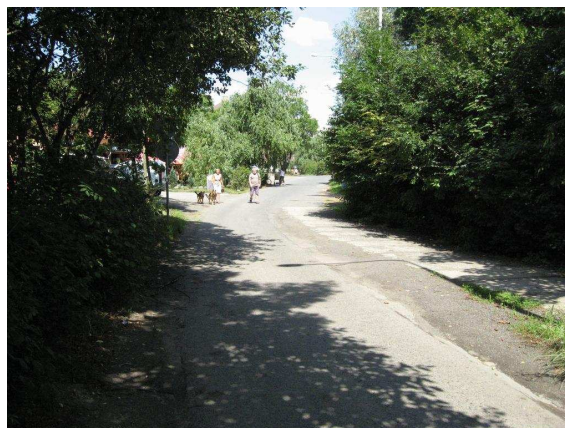
Obr. 65 – pohled od podjezdu směrem k rybníku

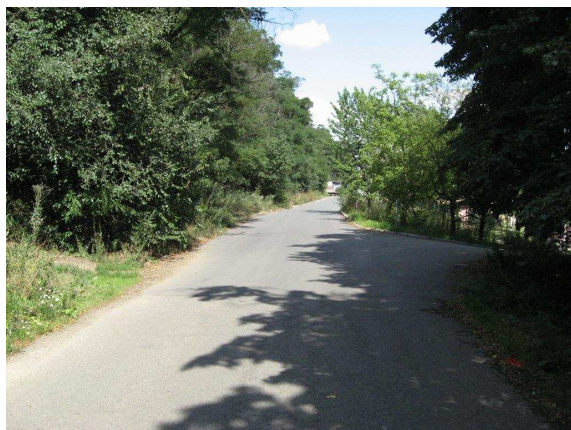
Obr. 67 – pohled na ÚK z Oborské
(směr k ulici Tálinská)

Jedná se o klasickou nerozlišenou (platí přednost zprava) křižovátku tvaru T na pokraji obydlené části. MK v ulici Oborská je široká 6,3 m, komunikace v ulici Lánské je úzká – cca 3 m a vede do příkrého stoupání. Okolí křižovátky tvoří vzrostlá zeleň, takže rozhledové poměry nejsou ideální. U křižovátky nejsou značeny žádné pro chodce.

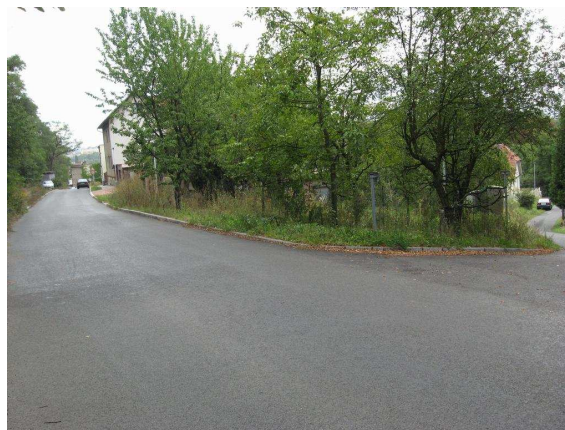
Obr. 68 – detail neudržované zeleně

Rychlá jízda řidičů v ulici Oborská ve směru k Tálinské, tento směr je lehce z kopce a v této části ulice okolí komunikace tvoří lesní porost, není jediným nedostatkem tohoto místa. Druhým pak je zanedbaná údržba zeleně po pravé straně ulice Lánská, což znemožňuje výhled do Oborské ulice a dání přednosti dle zákona. Řidiči vozidel jedoucí po Oborské ve směru od Tálinské si pak křižovátky kvůli bujné vegetaci všimnou až když do ní vjíždějí (nemusejí sice dávat přednost, ale při špatném výhledu vozidel z Lánská vzniká zvýšené riziko nehody). Špatný výhled má samozřejmě negativní vliv na bezpečnost pěších a cyklistů (vede zde již zmiňovaná cyklotrasa A 25).

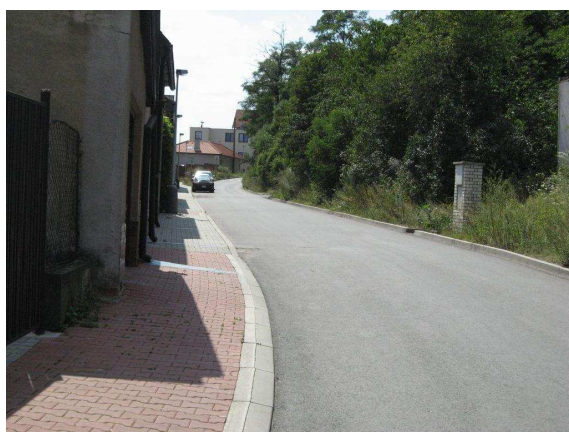
Ulice Oborská spojuje obydlená území rozdělené plochou zeleně „Aloisov“. Funkčně se řadí k místním obslužným komunikacím. V polovině ulice blíže Kyjskému rybníku se nachází jednostranný, relativně nedávno zbudovaný či zrekonstruovaný, chodník, vedoucí od křižovatky Oborská x Tálinská ke křižovatce Oborská x Lánská. Poté Ulice dále pokračuje krátkým lesním porostem k ulici Hostavická, kde končí. Tento úsek je již bez chodníků i jakéhokoli vodorovného značení.

Obr. 70 – profil Oborské v úseku Tálinská – Lánská

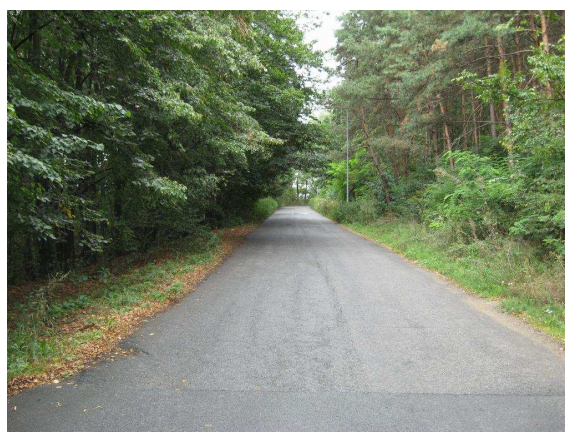
Obr. 71 – profil Oborské v úseku Lánská – Hostavická

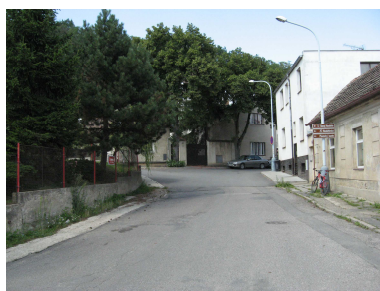
Obr. 73 – pohled na ÚK z Lánské

Rozhled na tuto nerozlišenou křižovatku ve směru z ulic Lánské i Oborské je velmi výrazně omezen okolní zástavbou a velkou mírou stěžují dávání přednosti vozidlům podle pravidel zákona.

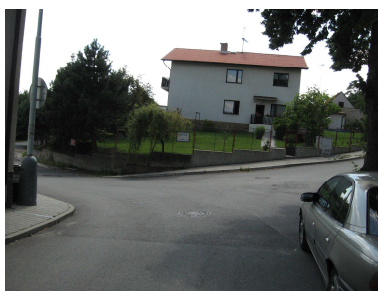
Obr. 74 – pohled na ÚK z Tálinské

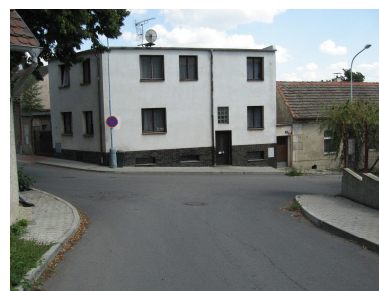
Obr. 75 – pohled na ÚK z Oborské

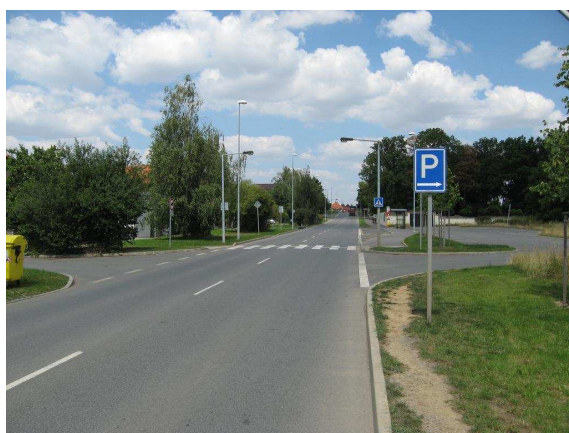
Ulice Broumarská je v těchto místech relativně silně dopravně zatížena (přes 11 tisíc vozidel obousměrně / 24 hod), je dvoukruhová (šířka jízdního pruhu je 4 m), přímá a v mírném klesání směrem ke křižovatce s ulicí Českobrodskou. Přesto lze úsek hodnotit jako přehledný. Zastávky autobusu pro oba směry jsou od sebe více vzdáleny (cca 130 m), proto se zde nacházejí přechody dva, jeden je u zastávky pro spoje jedoucí směrem ke křižovatce s ulicí Českobrodskou, tedy přímo proti bráně na hřbitov u křižovatky Broumarská x Kalištská a druhý je za hřbitovem u křižovatky Broumarská x Horusická. Oba přechody (V 7) mají shodou stavební úpravu, disponují hmatnými prvky pro nevidomé a přisvětleným veřejným osvětlením. Jsou označeny svislou značkou IP 6 – Přechod pro chodce.

Obr. 77 – pohled na ulici Broumarská ve směru od ulice Českobrodská

Díky širší hlavního dopravního prostoru 8,00 m bylo možno navrhnout na oba předmětné přechody ochranné dělicí ostrůvky bez nutnosti stavebně upravovat vnější hrany MK. Jízdní pruhy se při realizaci ostrůvků zúží na 3,00 m. Požadovaný zpomalující vliv na řidiče podporuje i vodorovné značení V 12e – Bílá klikatá čára. Detaily návrhu viz příloha č. 12.

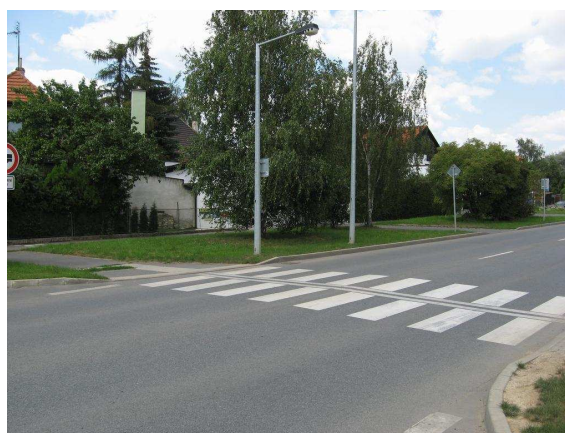
Obr. 78 – přechod u zastávky v blízkosti ÚK Broumarská x Horusická

V tomto místě proběhla v roce 2006 rekonstrukce vozovky, proto je více než škoda, že při této akci nebyly vybudovány žádné fyzické bezpečnostní prvky. Tato opatření by se při takto silném provozu a dostatečném prostoru v okolí MK jistě daly bez problémů navrhnout a realizovat, zvláště pokud se vezme v úvahu, že na rovném úseku je velká pravděpodobnost porušování rychlostních limitů, se kterou roste i potenciální riziko konfliktu motorových vozidel s chodci.

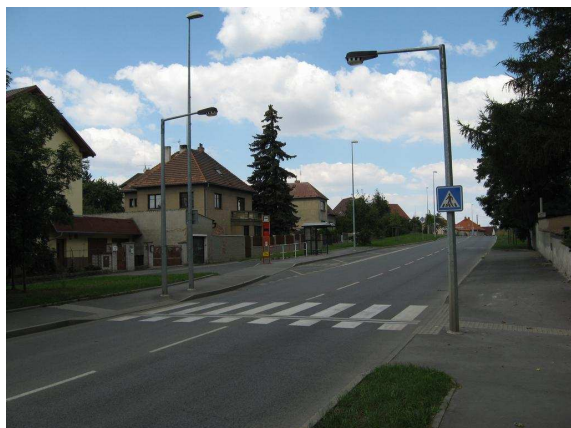
Obr. 79 – přechod u zastávky v blízkosti ÚK Broumarská x Kalištská

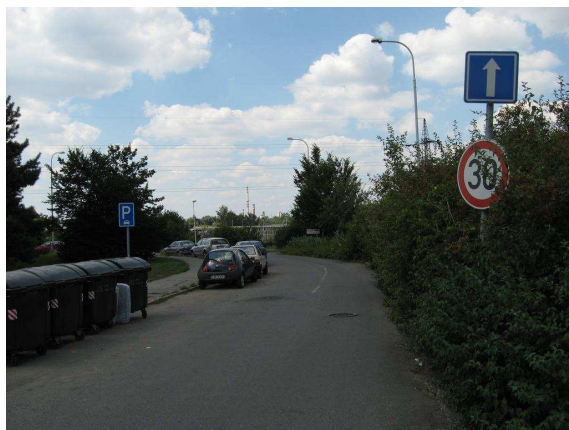
Obr. 82 – pohled na ulici v místě před zatáčkou

Jedná se o ulici na okraji sídliště Jahodnice. Je v celé své délce, až na prvních cca 120 metrů od křižovatky s ulicí Travná, zjednosměrněná – ve směru od ulice Travné ke Stružné (vodorovné dopravní značky IP 4b – Jednosměrný provoz) první zhruba polovina vede do lehkého stoupání, zbytek poté lehce klesá. V levotočivé zatáčce je omezena přípustná rychlost na 30 km/h (B 20a). Ve směru zjednosměrnění se po levé straně nachází podélná parkovací místa, po pravé jsou pak parkovací zálivy s příčnými parkovacími místy. Hlavní dopravní prostor má šířku 7 m. V ulici se nenachází žádné značené přechody pro chodce a ani místa pro přecházení.

Ulice Manželů Dostálových je dle funkční třídy místní komunikací obslužnou bez nějaké tranzitní dopravy mající význam jen pro tamější obyvatele a dopravní obsluhu území, čemuž odpovídá i četnost stížností. Samotný fakt rychlejší jízdy vozidel je zde možný, ovšem zabránění tomuto jednání by vyžadovalo vyšší finanční prostředky a stalo by se tak nepříliš efektivním. Jako nedostatek je ovšem brána absence přechodů, zvláště v blízkosti zatáčky (méně přehledné místo), kde vede chodník směrem k zastávce autobusů MHD „Sídliště Jahodnice“ v ulici Českobrodská.

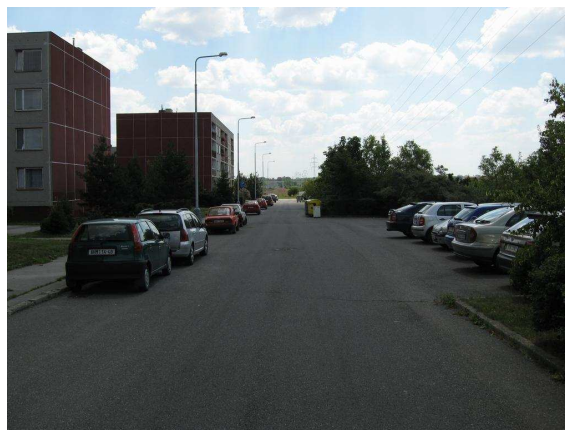
Obr. 83 – profil MK v ulici Manželů Dostálových

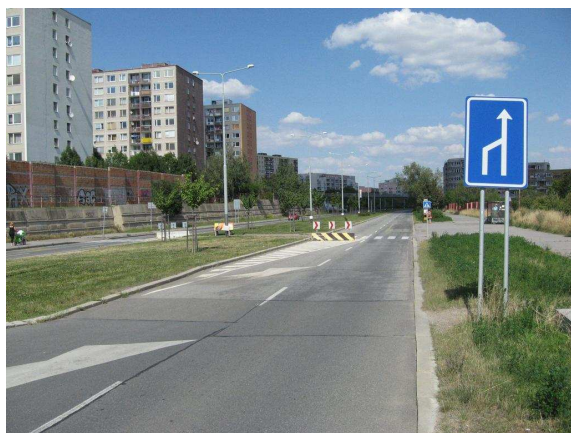
Přechod přes čtyřpruhovou směrově rozdělenou komunikaci Ocelkova (dvoukruhová komunikace má šířku 7,40 m) u křižovatky Ocelkova x Doležalova a zastávkou autobusů MHD „Doležalova“. V místě přechodu je počet jízdních pruhů (šíře 3,70 m) snížen na jeden pomocí dopravních stínů a betonových „CITY bloků“, snížení počtu jízdních pruhů je správně označeno svislou dopravní značkou IP 18b a samotné přechody jsou samozřejmě označeny vodorovnou dopravní značkou V 7 i svislou IP 6. Úprava není po urbanistické stránce nijak zajímavá, ale svůj dopravně bezpečnostní účel plní.

Obr. 85 – Ocelkova ulice, pohled na stavební provedení přechodu pro chodce

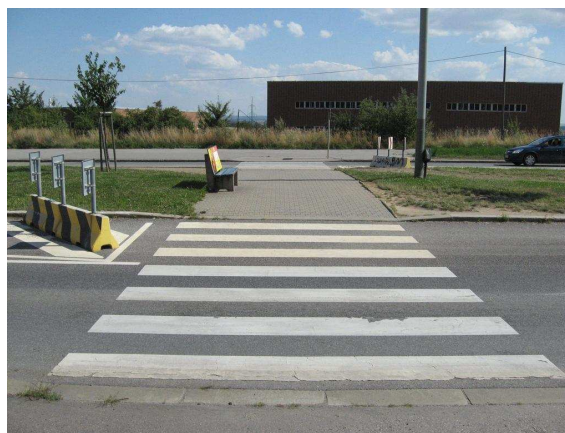
Obr. 86 – Ocelkova ulice, detail přechodu pro chodce

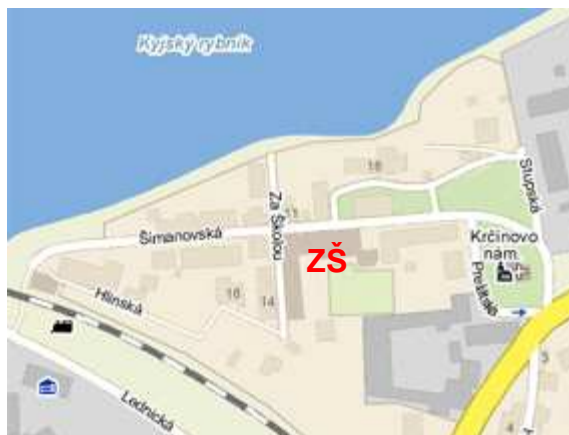
Obr. 87 – situace širších vztahů

V průzkumu nebyla až na přechod na Krčínově náměstí zmíněna jako místo, představující nějaké bezpečnostní riziko pro žáky na cestě do a nebo ze školy. Přesto ji není možné z objektivního posouzení potenciálních rizik vynechat, protože je to ulice, v níž leží budova školy a alespoň částí této ulice musí projít všichni žáci.

Ulice, mající dopravně obslužnou funkci, je od křižovatky s ulicí Prelátská přímá, lehce ve sklonu směrem k železniční trati se železniční zastávkou „Kyje“ a podchodu, před nímž tvoří s ulicí Hlinskou větší zpevněnou plochu, která není dopravně nijak organizována, slouží převážně jako parkoviště či obratiště vozidel. Šířka hlavního dopravního prostoru je v úseku od ÚK s Prelátskou ulicí 6,00 m, od ÚK Šimanovská x Za Školou, kde jsou provedeny parkovací zálivy a pásy zeleně, pak 5,00 m. U již zmíněné plochy na konci ulice se nachází v současnosti nevyužívaný objekt, ze strany MČ Praha 14 padají návrhy na jeho využití jako kulturního domu. V prostorách budovy by byla i stanice Městské policie. Na blízkém pozemku by poté vzniklo parkoviště vozidel. Tato změna by pro ulici Šimanovskou představovala zvýšení dopravní zátěže.

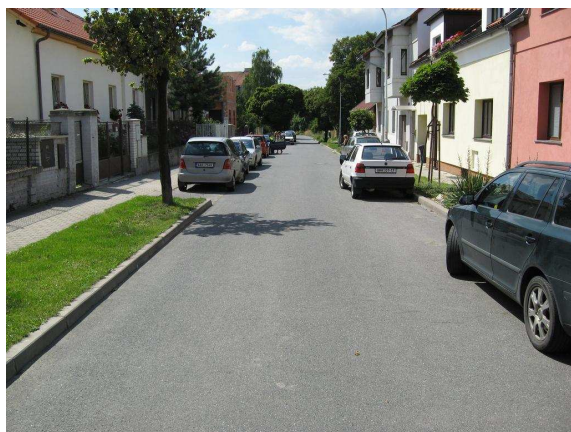
Úsek ulice před budovou ZŠ Šimanovská je zklidněn dvěma zpomalovacími prahy, které jsou označeny svislými dopravními značkami A 7a – Nerovnost vozovky, E 12 – Text s nápisem „ZPOMALOVACÍ PRAHY 2x“ a B 20a – Nejvyšší dovolená rychlost (30 km/h). Dále je po obou stranách ulice pásy zeleně s parkovacími zálivky pro podélné stání. Realita je ovšem taková, že auta parkují i po okrajích komunikace na místech, která k tomu nejsou určena a průjezdný profil je tak snížen na průjezd jen jednoho vozidla.

Obr. 90 – Pohled od křižovatky Šimanovská x Za Školou směrem k železniční trati
