**Vypracování dopravní studie
okolí ZŠ Praha 9 – Kyje dle
požadavků objednatele, na
základě projektu „Na zelenou
tam i zpět, chceme bezpečnější
svět“ – financovaného Nadací
Partnerství**

Listopad 2008

**Objednatel: Základní škola,
Šimanovská 16, Praha 9 – Kyje**

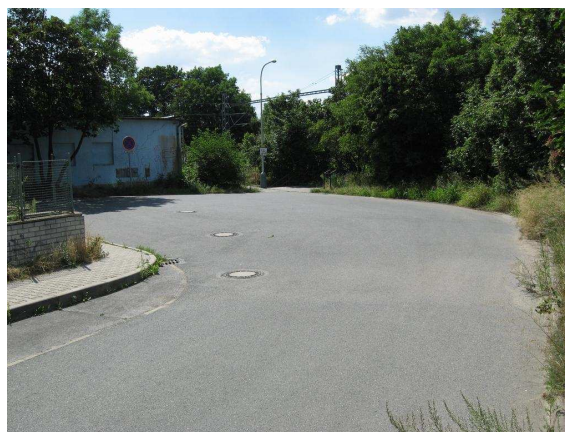
Obr. 91 – Plocha na konci ulice u podchodu pod železniční trati
